**INFORME DE LA JUNTA DIRECTIVA Y DE LA GERENCIA AÑO 2017**

**ENERO 2018**

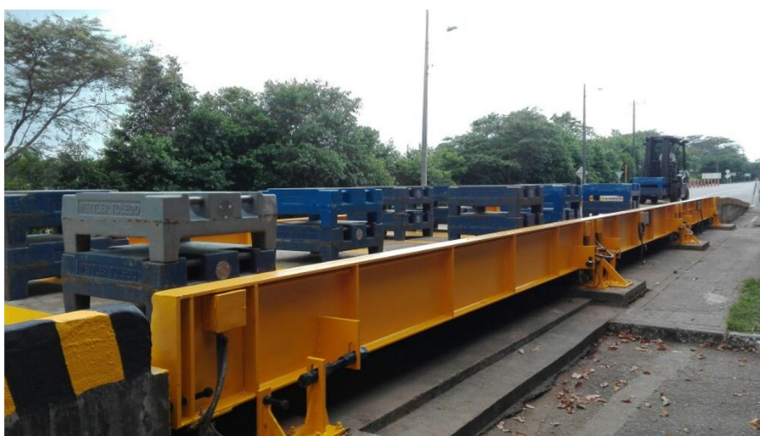
Calibración Báscula La Libertad - Km 18+900

En 2017 se realizó la actualización del software de pesaje Bascam; mantenimiento anual mediante limpieza, verificación cableado, acometidas eléctricas y pintado, adicionalmente se realizó calibración y certificación los días 21 y 22 de diciembre de 2017 por medio de Metrología Global SAS que tiene acreditación de la ONAC.

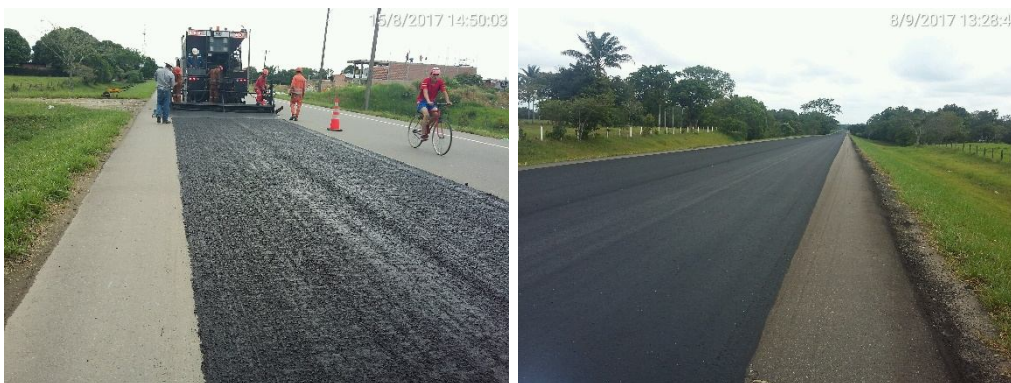
Vía Villavicencio – Granada: Slurry Seal

En la unidad funcional 1 (Granada – Guamal) se realizó la aplicación de slurry seal en los siguientes sectores: del 57+210 a K58+800, del K71+760 a K72+900 y del K74+860 a K76+500.

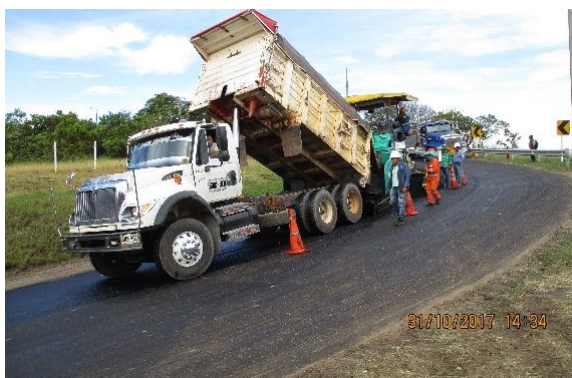
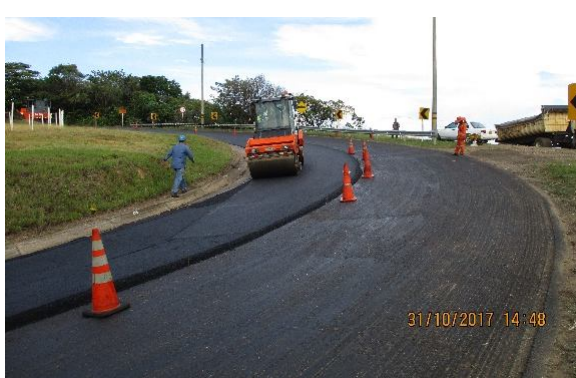
PR7+000 Vía Puerto. López – Puerto. Gaitán: Intervención Pavimento

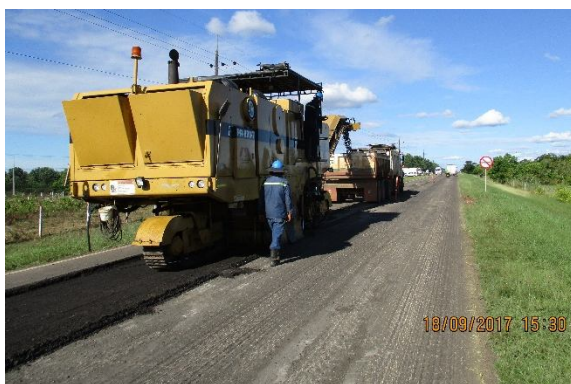
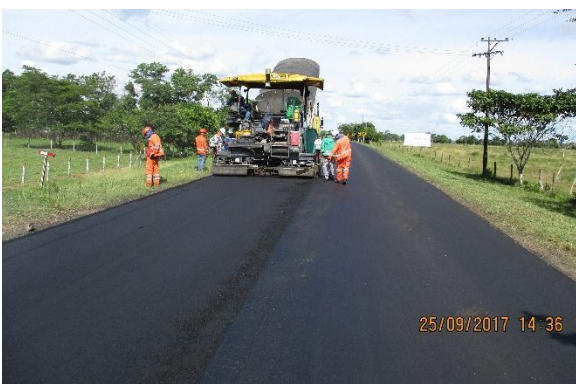
PR11+000/600 Vía Puerto. López – Puerto. Gaitán: Intervención Pavimento

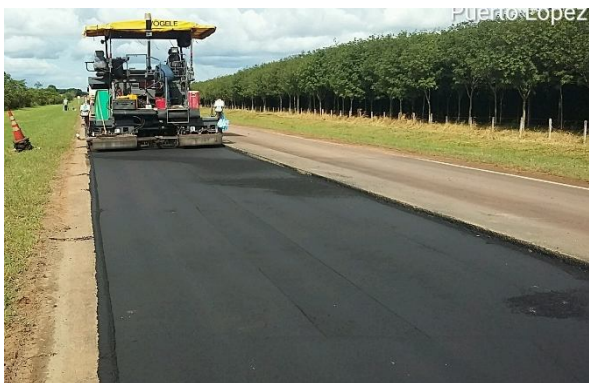
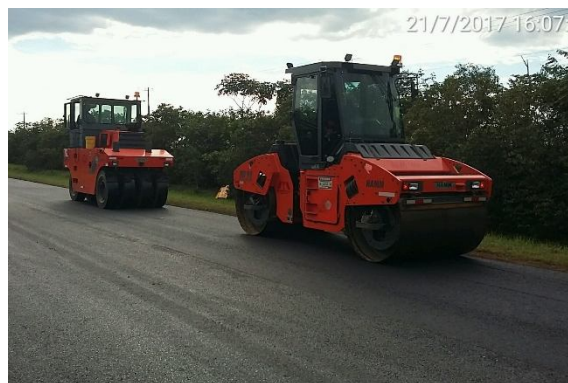
PR85+800 Vía Puerto. López – Puerto. Gaitán: Intervención Pavimento

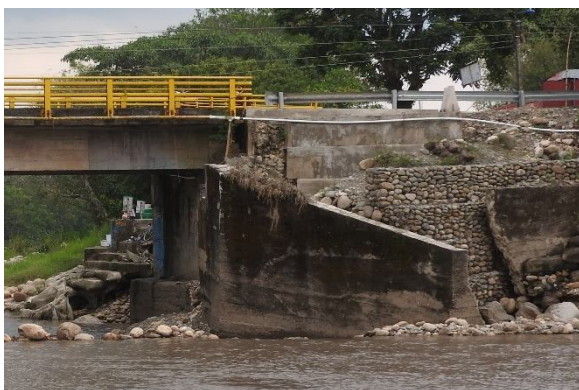
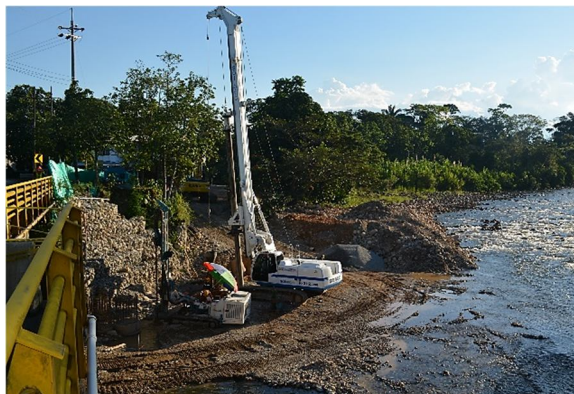
K45+380 Vía Villavicencio – Granada: Protección estribo derecho Puente Humadea Aguas Arriba

Vía Villavicencio – Granada, con el fin de atender la afectación presente en el estribo derecho en el puente sobre el río Humadea, se realizó la construcción de 20 pilotes tangenciales como medida de protección. Además de lo anterior, para controlar el fenómeno de socavación que se encontraba afectando la pila central del puente y poniendo en riesgo su estabilidad, se llevó a cabo la fabricación y colocación de 480 hexápodos. Como complemento a las intervenciones antes mencionadas, se realizó la reconstrucción de una sección de la pasarela peatonal que se encontraba colapsada, adicionalmente se realizó adecuación del espacio público de acceso al puente peatonal.

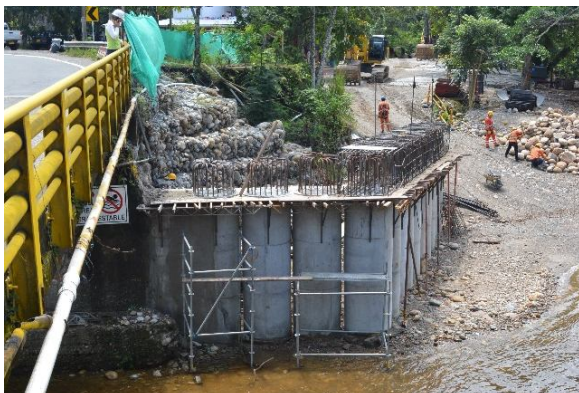
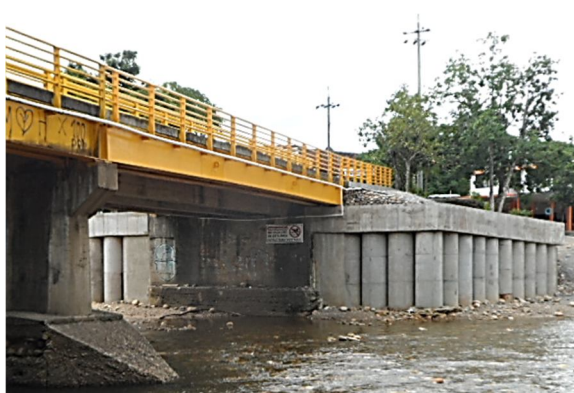
K45+380. Pilotaje Aguas Arriba

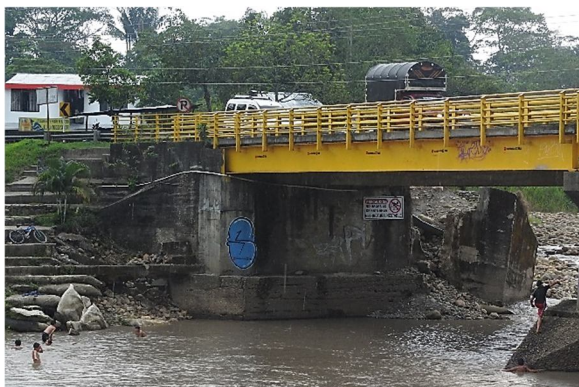
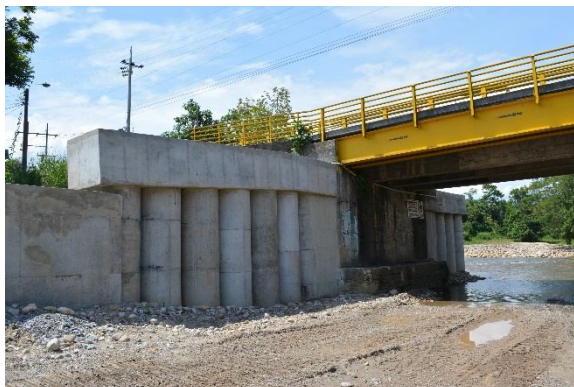
K45+380 Pilotaje Protección estribo derecho Aguas Abajo

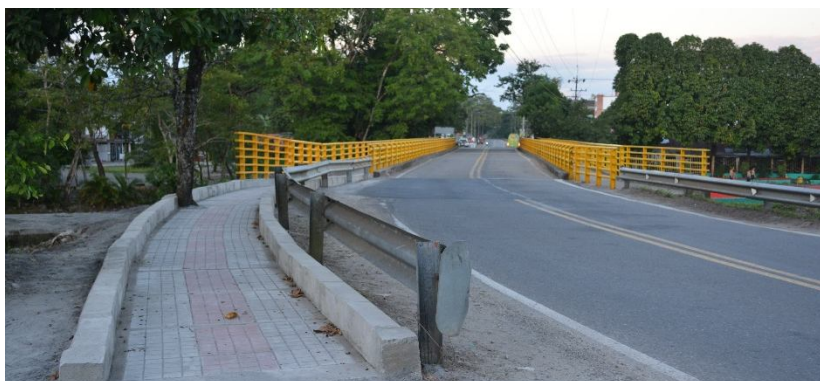
K45+380 y construcción espacio público puente peatonal

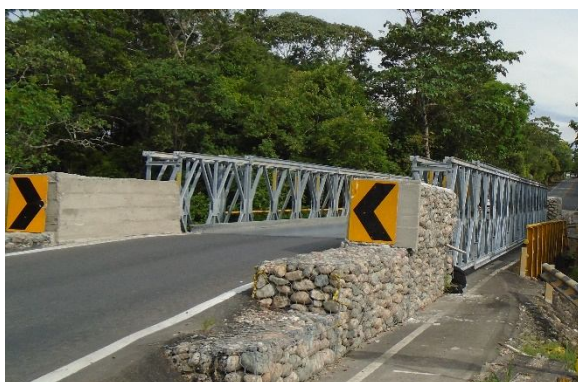
K47+871 Puente Militar

Vía Villavicencio – Granada. La super estructura de este puente sufrió un atentado terrorista en julio de 2015; se llevó a cabo la reconstrucción de la super estructura del puente, desmonte y retiro del puente metálico provisional, para garantizar la continuidad del proyecto se construyó un paso provisional.

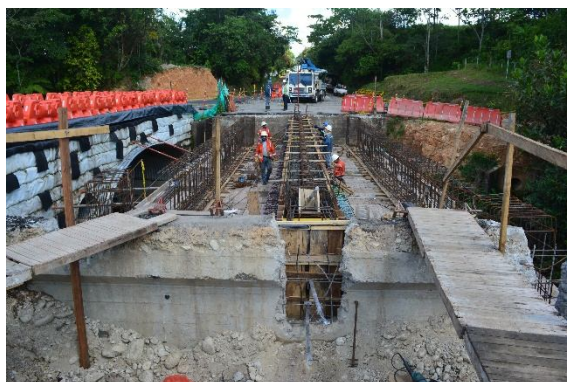
Construcción Vigas

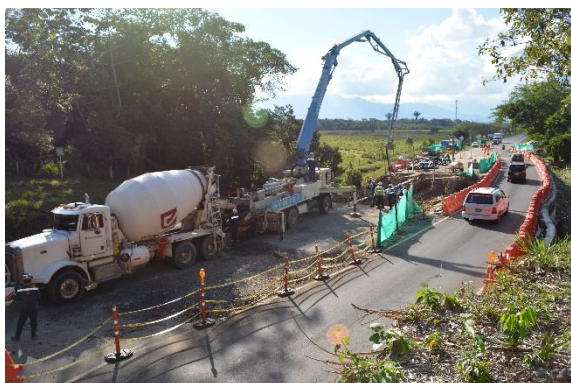
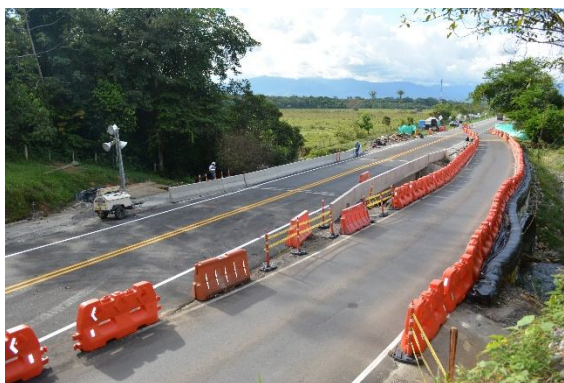
Fundida tablero y vía alterna provisional

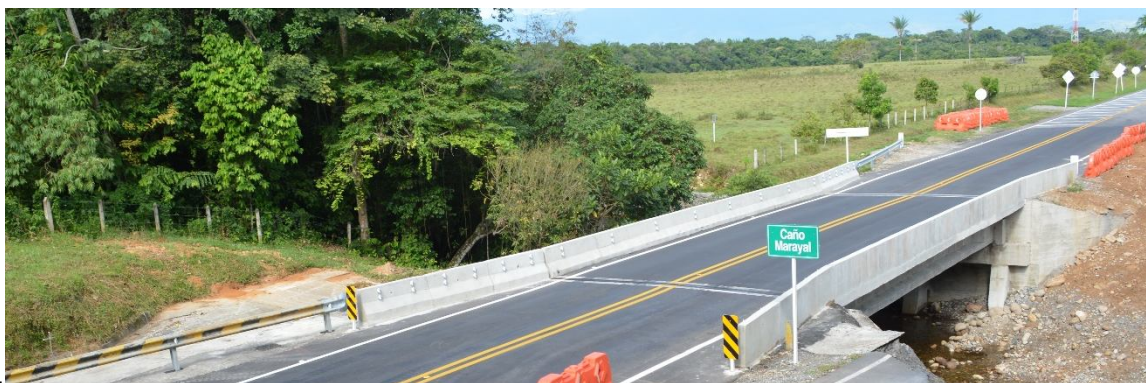
K47+871 Vía Villavicencio – Granada: Puente Marayal Reconstruido Superestructura

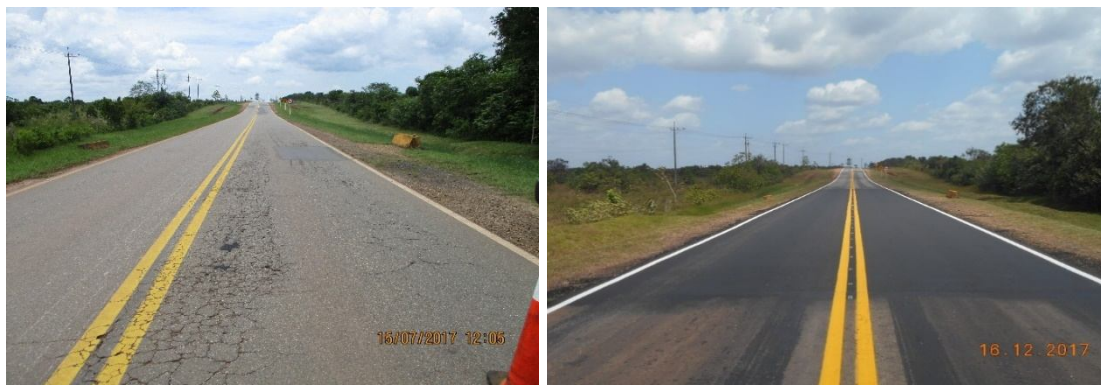
PR 97+030 Puerto López – Puerto Gaitán.

En el corredor Granada – Villavicencio - Puerto López se instalaron 10.166 m<sup>3</sup> de mezcla densa en caliente para corregir daños funcionales y estructurales del

pavimento (fisuración en bloque, piel de cocodrilo, ahuellamiento y exudación de asfalto) y en la ruta Puerto López – Puerto Gaitán se instalaron 2.781 m<sup>3</sup> de mezcla densa en caliente para mejorar las condiciones de transitabilidad reparando daños puntuales del pavimento. Adicionalmente, se sellaron 894 metros de junta y sello de 243 metros de fisuras en el pavimento rígido del paso urbano de Puerto Gaitán.

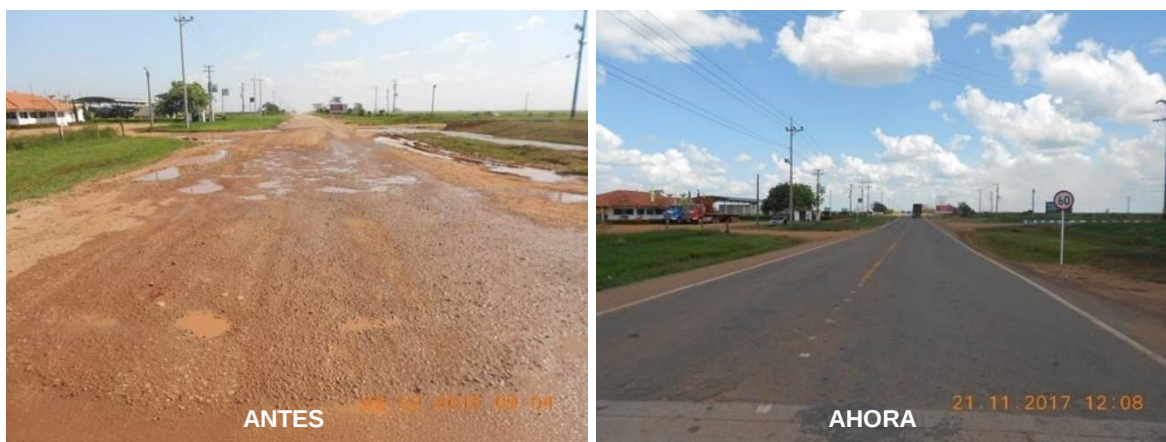
PR6+500 Puerto Gaitán – Puente Arimena: trabajos de aprovechamiento del fresado estabilizado con emulsión.

Con el fin de mejorar las condiciones de transitabilidad, la Concesión adelantó intervenciones tendientes a garantizar la continuidad de la operación. Es así como se escarificó y reconformó 395.412 m<sup>2</sup> de vía, se adicionaron 5.909 m<sup>3</sup> de material crudo de río y se repararon 47 metros lineales de alcantarilla (reposición de tubería y construcción de placa de protección). Además, se mejoraron 9.5 kilómetros mediante el aprovechamiento de 8.580 m<sup>3</sup> de fresado estabilizado con 225.600 litros de emulsión CRL-1. De igual forma, con el fin de mejorar las condiciones hidráulicas de la vía se conformaron y reconformaron 8.318 m<sup>3</sup> de canales paralelos a la vía.

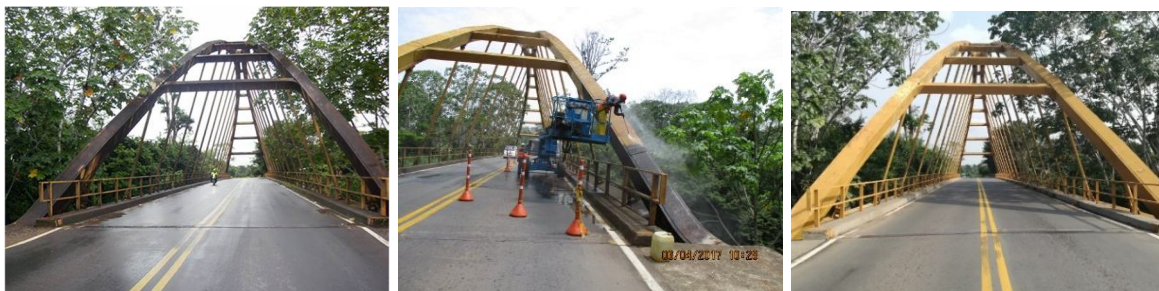
Lavado general del puente La Balsa en el K68+850 Villavicencio – Puerto López.

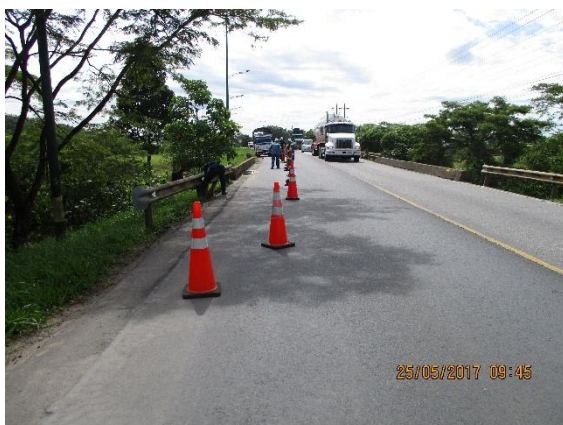
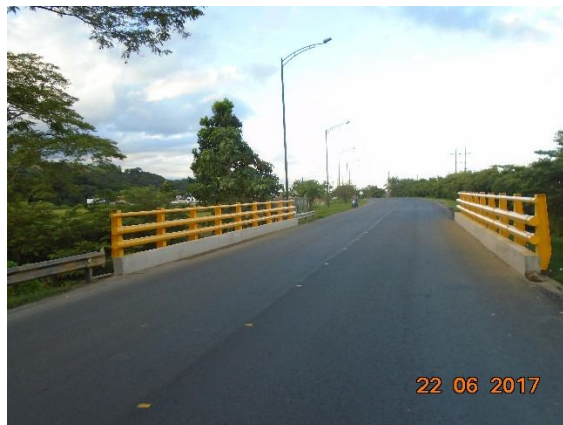
Construcción barandas puente Cucharón K6+115 vía Villavicencio – Granada.

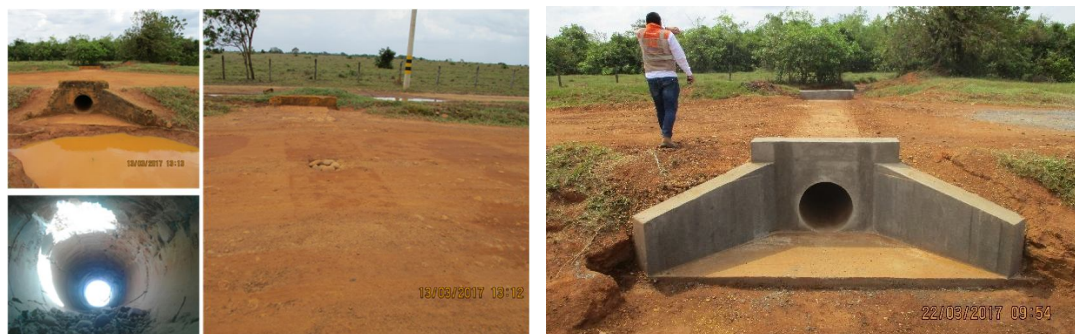
PR40+0540 Puerto Gaitán – Puente Arimena: restitución de alcantarilla por daños en cabezales y ducto.

En cuatro (4) alcantarillas se instalaron rejas sobre la caja de encole con el fin de proteger ante accidental caída, en 14 alcantarillas se realizaron trabajos de mantenimiento consistente en reconstrucción de cabezotes y aletas, control de socavación, recalces de estructura, resane de solados, limpieza de juntas, se realizó la reposición de una (1) alcantarilla, y con personal propio se repararon dos (2) a las cuales se les reconstruyó el cabezote.

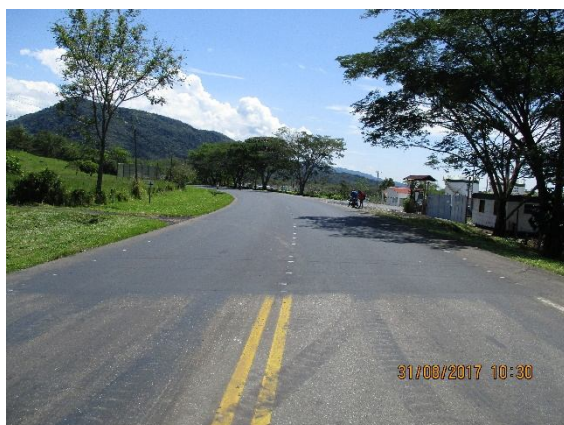
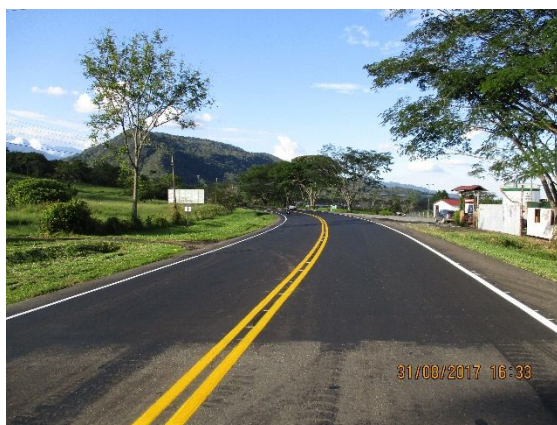
K18 Villavicencio – Granada: repintado de la demarcación horizontal.

Repintado de las líneas de demarcación horizontal del corredor Granada – Villavicencio - Puerto López – Puerto Gaitán – Puente Arimena, en sectores que presentaban deficiencias de reflectividad, sectores en los cuales se hizo reparación de la carpeta asfáltica con mezcla asfáltica en caliente y entre el PR6+0500 al PR16+0000 de la vía Puerto Gaitán – Puente Arimena, donde se hizo el mejoramiento del carreteable con aprovechamiento de fresado mezclado con emulsión. En total se pintaron 609.175 metros de líneas como se muestra en el siguiente cuadro:

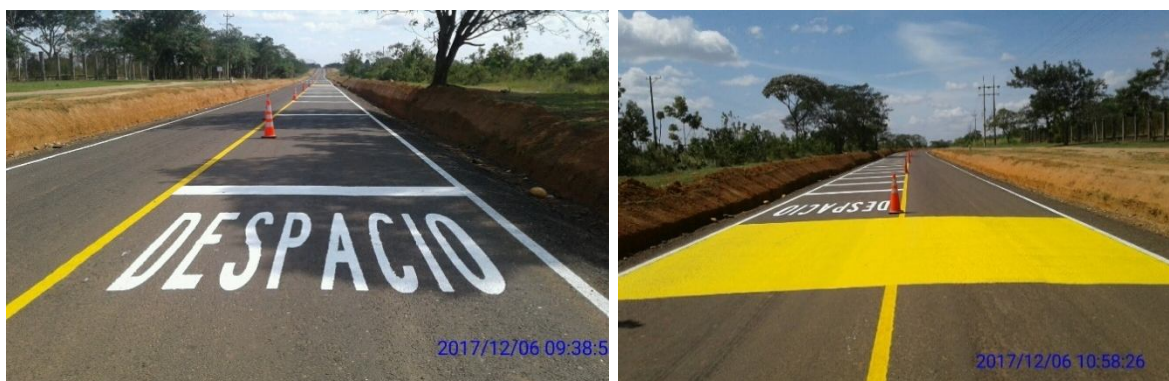
PR15 Puerto Gaitán – Puente Arimena: Sector estabilizado con fresado y emulsión.  
Pintado de marcas viales en la Institución Educativa Kuwei

Se llevó a cabo el repintado de 8.771 m<sup>2</sup> de marcas viales como reductores de velocidad, líneas logarítmicas, pasos peatonales, zonas escolares, flechas direccionales en todos los corredores.

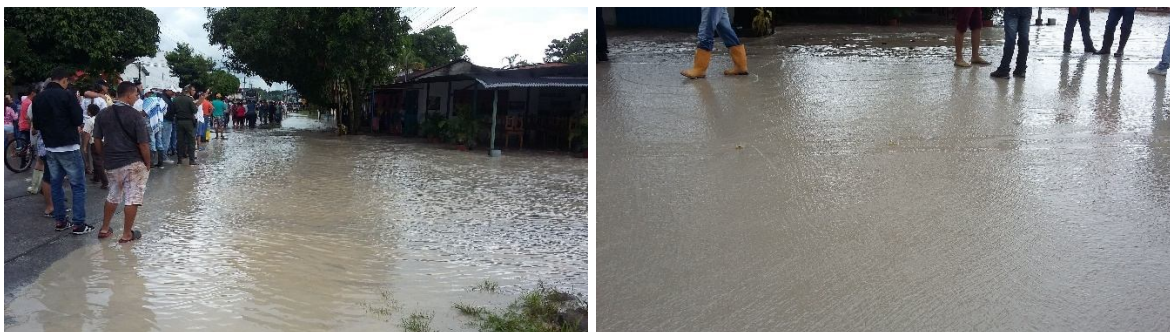
- **Río Guamal:** Las fuertes y constantes lluvias presentadas en la noche del 21 y mañana del 22 de mayo 2017, produjeron una creciente súbita del río Guamal, causando su desbordamiento en el casco urbano del Municipio de Guamal y en el paso de la vía nacional. La operación de la vía se suspendió 14 minutos mientras bajaba el nivel del agua que rebosó la vía.

K37+365 Villavicencio - Granada: sitio donde la creciente del río Guamal rebosó la rasante de la vía concesionada.

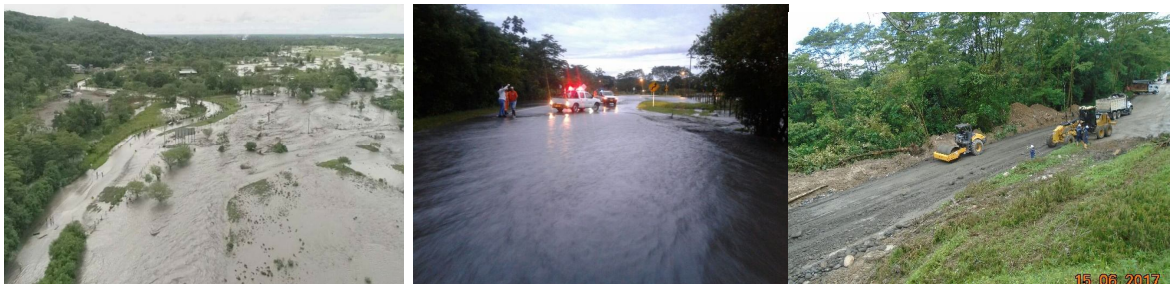
Inundación variante del K16 en la vía a Granada.

La Concesión adelantó actividades encaminadas a mantener el paso por la vía nacional; adicionalmente, se conformó una vía alterna entre la vía antigua y la pata del deslizamiento del 2002, la cual servirá de contingencia en el evento de presentarse una nueva inundación o creciente del río Guayuriba que afecte la vía principal.

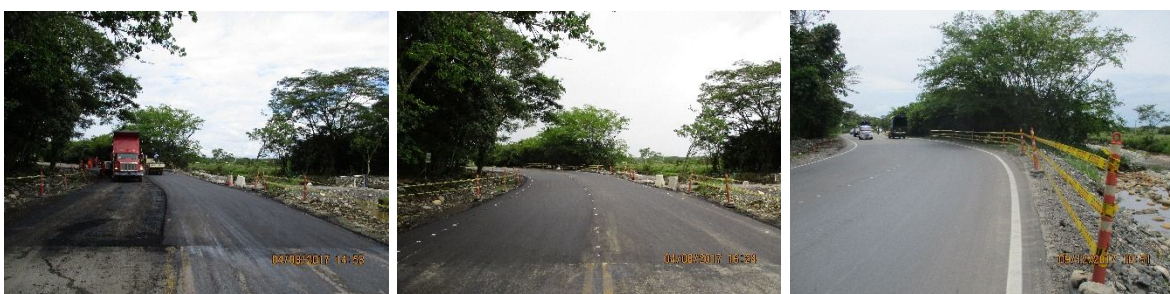
Reparación pavimento afectado por inundación variante del K16 en la vía a Granada.

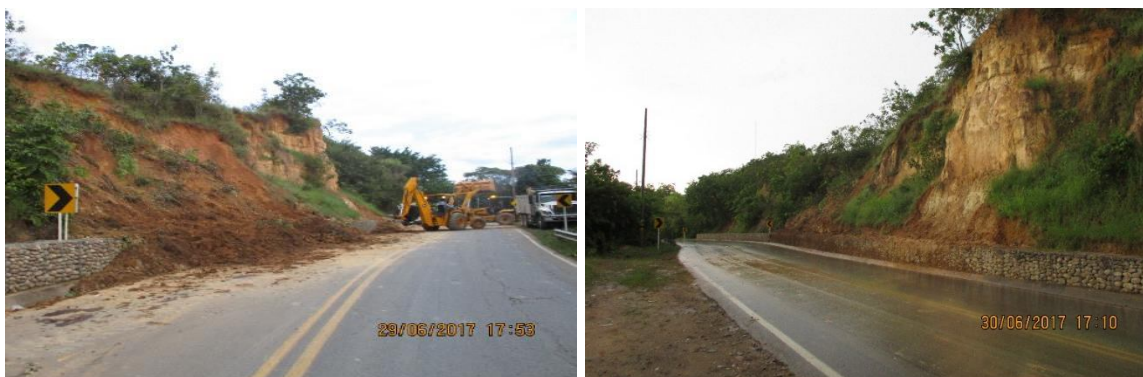
PR7+100 Puerto López - Puerto Gaitán:

Se controló el tránsito a un carril mientras se adelantaron las labores de retiro del material.

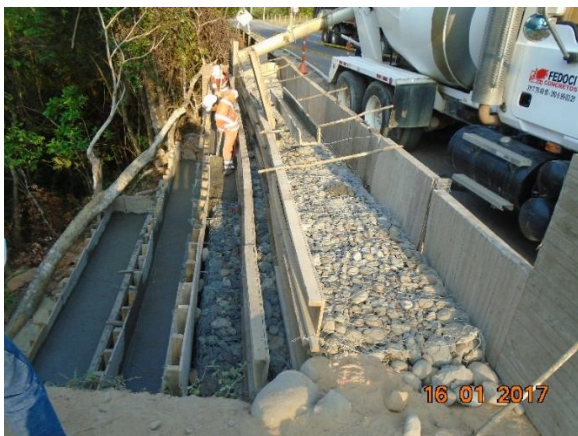
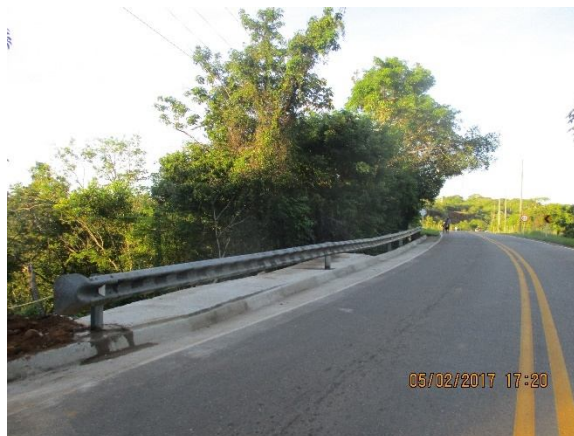
PR8+0000: complemento de las obras para estabilización del talud que incluyeron: revestimiento de gaviones en concreto y construcción de cuneta.

construcción de gaviones recubiertos en concreto para control de inestabilidades en el PR8.
