Diseño, construcción, operación, mantenimiento y administración de vías concesionadas, durante la ejecución del Contrato de Concesión No.004 de 2015, en la Malla Vial del Meta.

**INFORME DE LA JUNTA DIRECTIVA Y DE LA GERENCIA AÑO 2018**

**ENERO 2019**

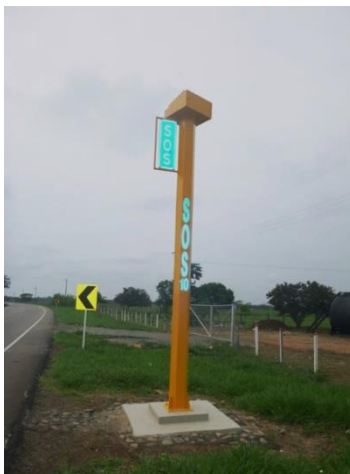
Villavicencio – Granada Km 64+130

El proyecto cuenta con 16 postes SOS que tienen enlace directo con la central de comunicaciones en el CCO, donde el usuario puede solicitar asistencia o apoyo. Adicionalmente se dispone de la línea gratuita 01800932300 y las líneas celular 313.897.1790 y 322.347.2204. En el año 2018 se recibieron 10.206 llamadas solicitando información del proyecto y/o asistencia a usuarios de la vía como: señalización, auxilio mecánico básico, servicio de grúa, servicio de ambulancia, entre otros.

Durante el año 2018, se realizó mantenimiento mensual preventivo y correctivo reemplazando baterías, micrófonos y reguladores solares.

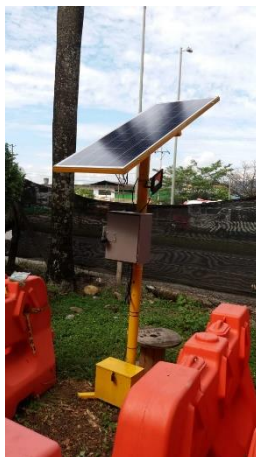
En el año 2018 se implementaron 2 unidades de iluminación led con panel solar, los cuales han prestado el servicio al área de mantenimiento en los diferentes trabajos nocturnos. De esta manera se reemplazaron 2 plantas eléctricas a gasolina que se utilizaban para conectar los reflectores alógenos.

Estación de Energía Solar

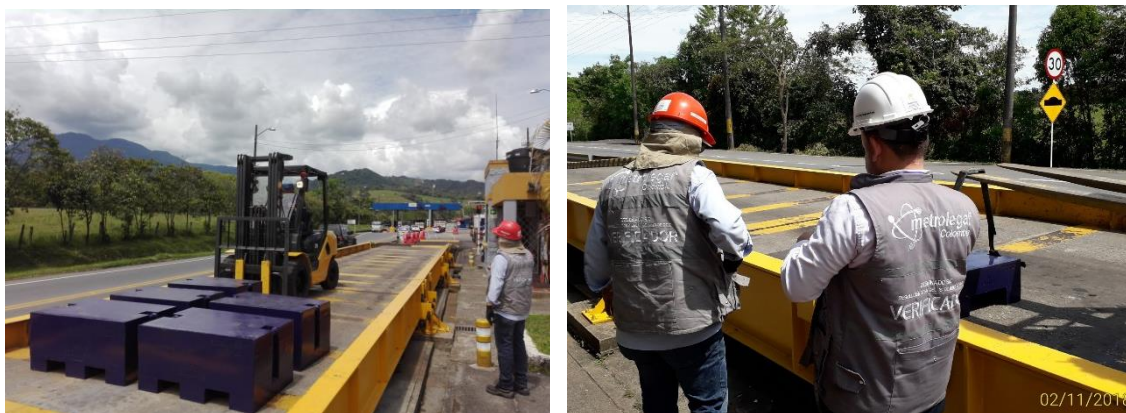
En el mes de diciembre de 2018 se realizó una inversión importante en reparación a la infraestructura de la báscula camionera La Libertad, reparación que consistió en nivelación de estructura, suministro e instalación de kit de platinas de celdas, suministro e instalación de platinas de separación de módulos, suministro e instalación de barreras tensoras y adecuación de rampas de concreto con el fin de dar cumplimiento al Artículo 16 de la Ley 1753 la cual crea el Sistema de Información de Metrología Legal SIMEL administrado por la Superintendencia de Industria y Comercio (SIC) y la cual designó a la empresa Metrolegal UT como organismo autorizado de verificación Metrológica (OAVM). La compañía Metrolegal UT realizó los días 31 de octubre y 2 de noviembre la verificación metrológica al sistema de pesaje de Ocoa y La Libertad y como resultado se logra la conformidad en la báscula de Ocoa y la no conformidad en la báscula La Libertad. En el año de 2019 se

realizará los ajustes y configuraciones pertinentes a la Báscula de la Libertad para dar inicio a la operación de pesaje.

Verificación metrológica básculas Ocoa y Libertad  
La Libertad - Km 18+900

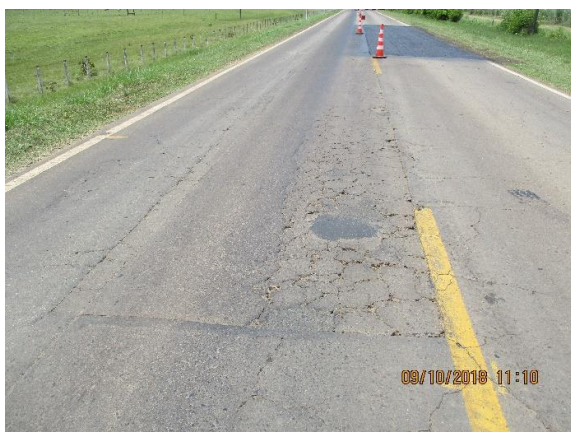
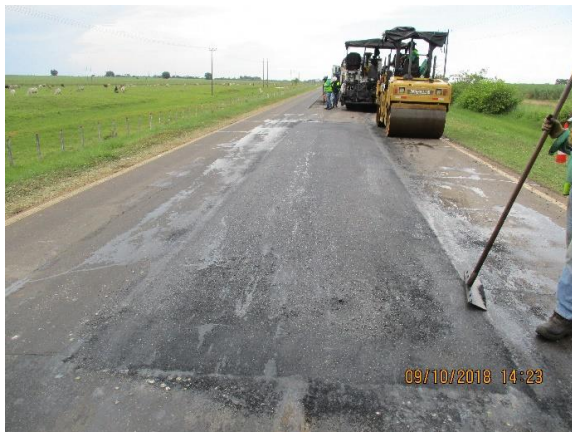
PR26+0182 - Puerto López – Puerto Gaitán.

- **Pavimento flexible:** en el corredor Granada – Villavicencio - Puerto López - Puerto Gaitán se instalaron 744.4 m<sup>3</sup> de mezcla densa en caliente para corregir daños funcionales y estructurales del pavimento (fisuración en bloque, piel de cocodrilo, ahuellamiento y exudación de asfalto) y en los accesos a básculas y estaciones de recaudo de Ocoa (Villavicencio – Granada) y Libertad (Villavicencio – Puerto López) se instalaron 59 m<sup>3</sup> de mezcla densa en caliente adicionada con fibra y polímero para corregir ahuellamiento en el pavimento.

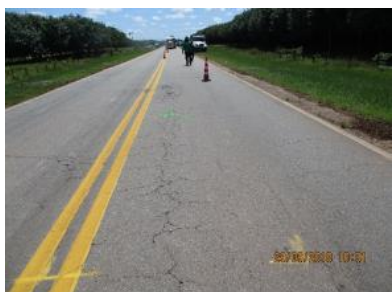
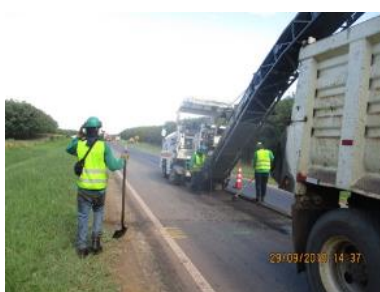
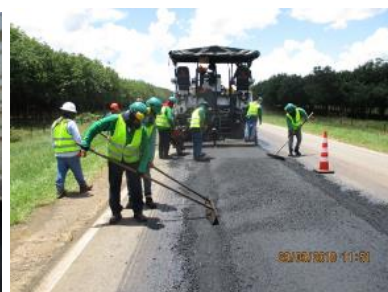
PR92+0891 Puerto López – Puerto Gaitán: Parcheo puntual con mezcla densa en caliente (MDC-19) en áreas con daño severo alta susceptibilidad de formación de bache.

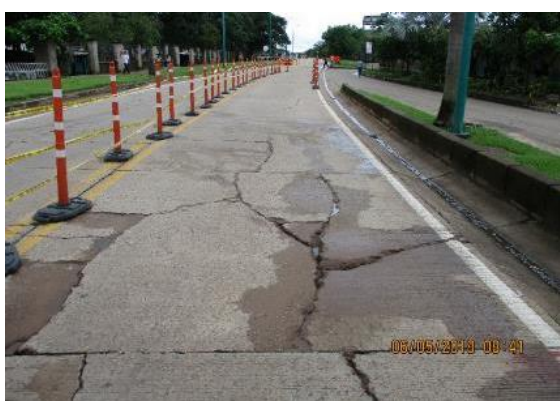
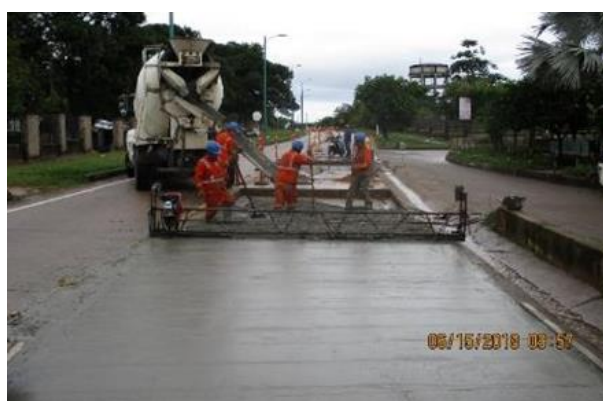
- **Pavimento rígido:** en el paso urbano de Puerto Gaitán se repusieron 41 losas de concreto hidráulico y se sellaron 569 metros de junta y 130.3 metros de fisuras en el pavimento rígido.

PR110+0480 – PR111+0883 Puerto López - Puerto Gaitán, reposición de 41 losas de pavimento rígido.

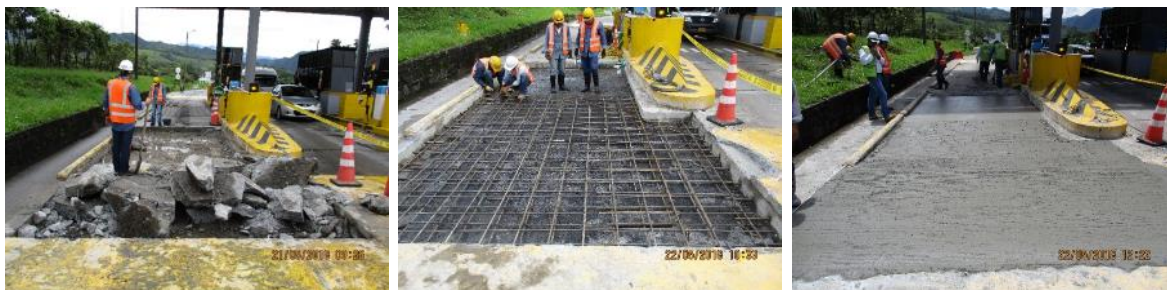
y 2 en el peaje de Ocoa en la vía a Granada, consecutivamente se efectuó el sello de juntas y fisuras en las demás losas de estas estaciones.

K20+700 Villavicencio – Granada. Peaje Ocoa: reposición de dos (2) losas de concreto y sello de 88 metros lineales de fisura en las losas adyacentes.

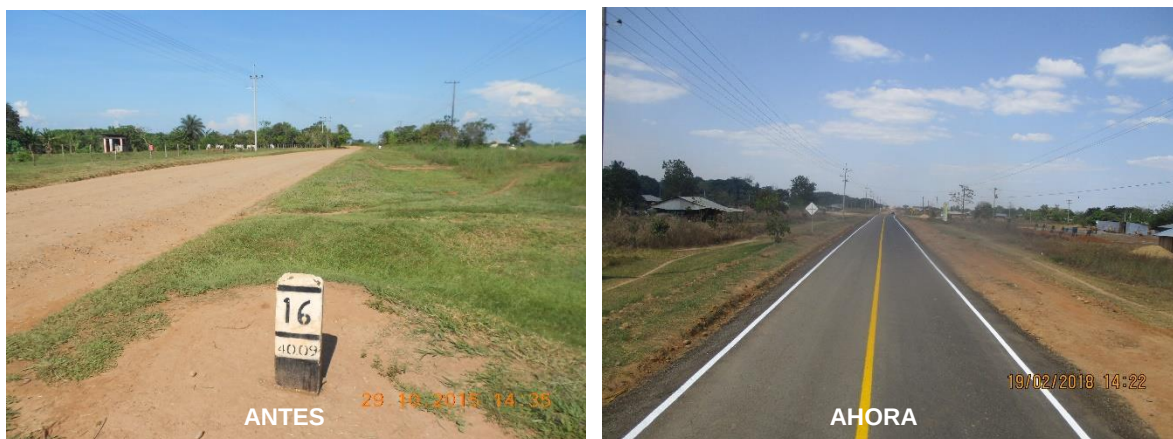
Para mejorar las condiciones de transitabilidad y continuidad del servicio de esta carretera en tierra, el Concesionario realizó intervenciones consistentes en escarificación y reconfiguración de 392.527 m<sup>2</sup> de calzada con adición de 5.116 m<sup>3</sup> de material crudo de río y conformación de 9.275 ml de canal para favorecer la evacuación del agua y mejorar las condiciones hidráulicas del carreteable. Además, se mejoraron 4.800 m<sup>2</sup> mediante el aprovechamiento de 560 m<sup>3</sup> de fresado estabilizado con 16.800 litros de emulsión CRL-1.

PR16+0000 al PR16+0600- Puerto Gaitán – Puente Arimena: trabajos de aprovechamiento del fresado estabilizado con emulsión.

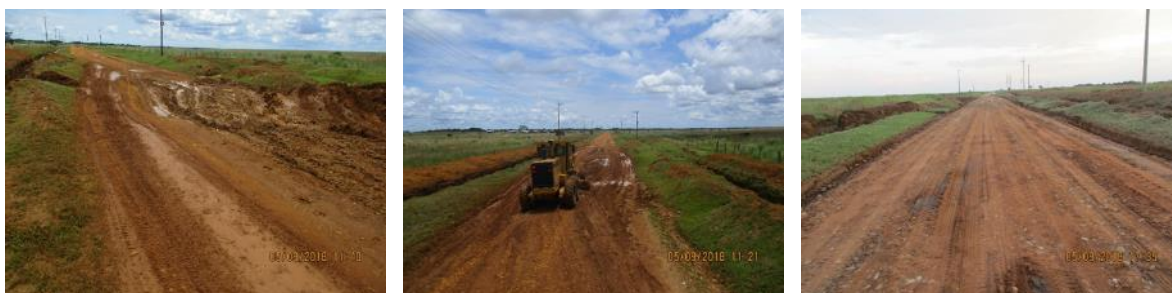
PR20+0900, extendida y compactación de material crudo de río, conformación de calzada y conformación de calanes.

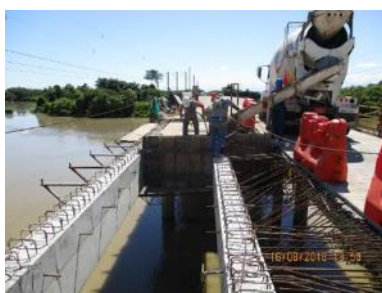
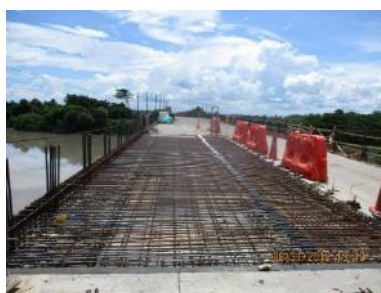
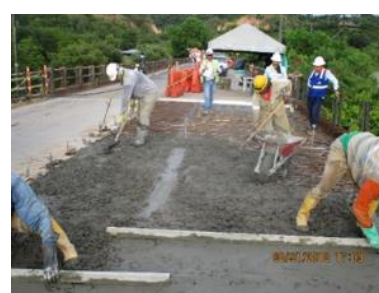
PR6+0500 Puerto López – Puerto Gaitán / puente Bajo Menegua Reparación Vano 7 Cambio 4 vigas y la placa: alistamiento y amarre de refuerzo e inicio de fundida de concreto del carril derecho del tablero del vano 7

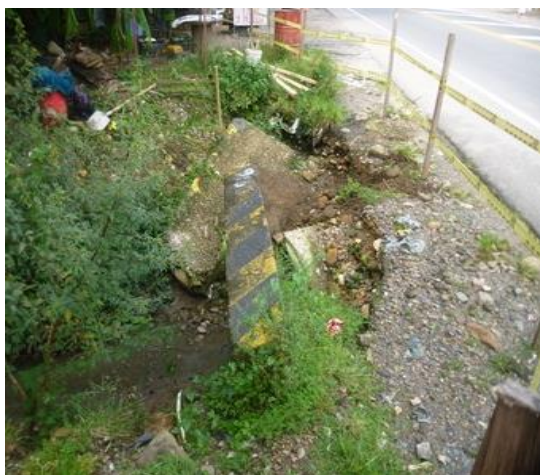
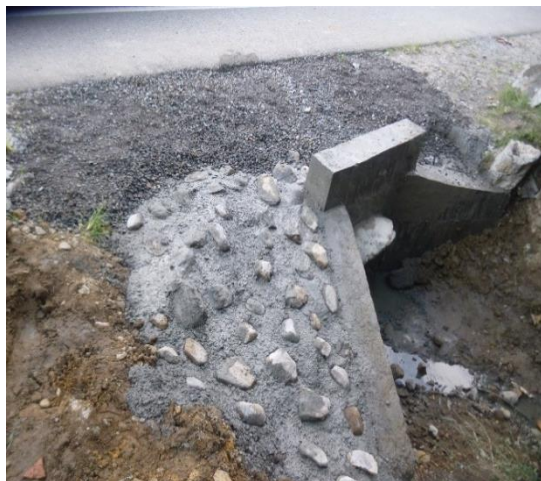
K7+850 Villavicencio - Granada: reconstrucción de muro y aletas de en la alcantarilla, el cual fue destruido por impacto de vehículo.

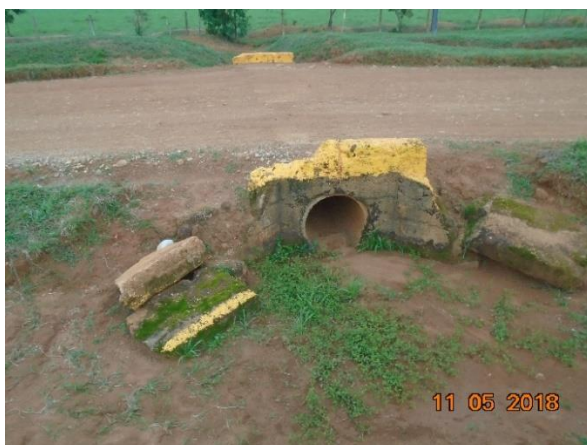
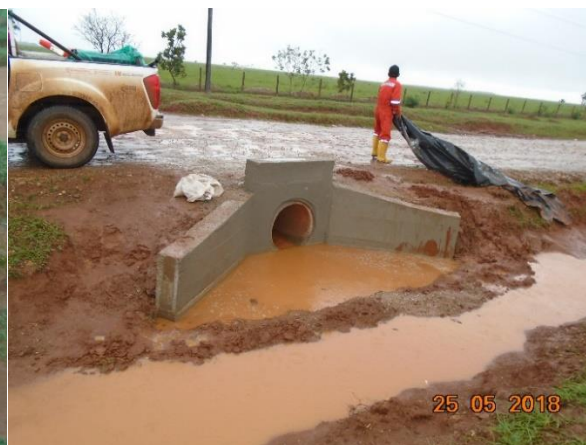
PR42+0650 Puerto Gaitán – Puente Arimena reconstrucción de muro cabecal y aletas de la alcantarilla.

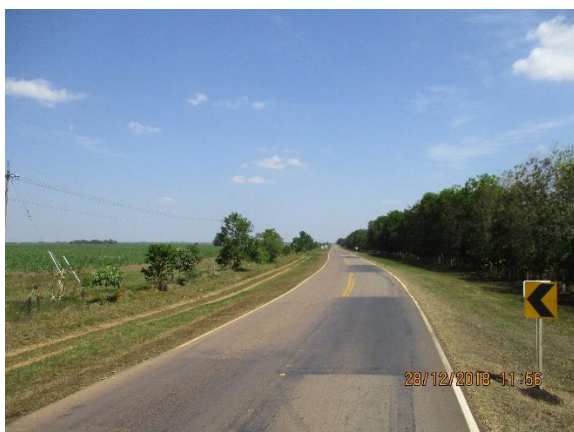
PR52+0220 18 Puerto López – Puerto Gaitán: repintado de la demarcación horizontal en sector intervenido con parcheo.

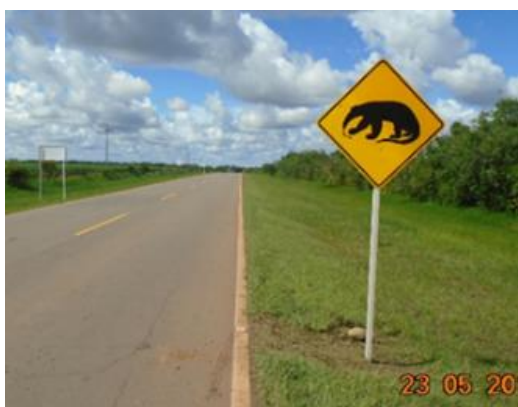
PR54+620 Puerto López – Puerto Gaitán, reposición de tablero que había sido hurtado.

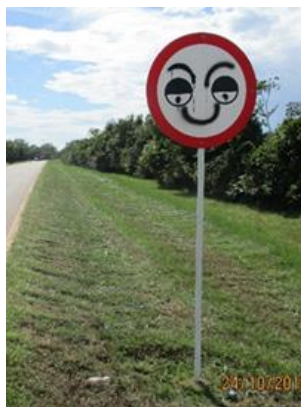
PR67+0210 Puerto López – Puerto Gaitán: reposición de tablero afectado por vandalismo.

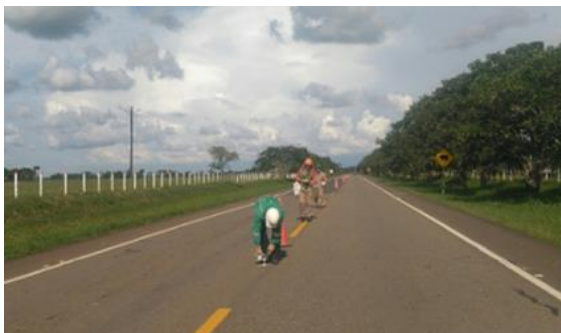
K48+000 al K53+600 Villavicencio – Puerto López, instalación de tachas para mejorar las condiciones de seguridad vial.

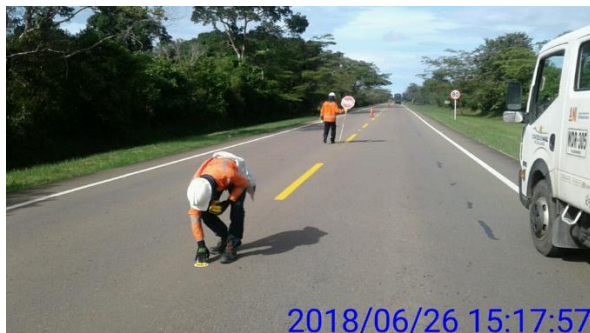
Reposición puntual de tachas entre el K2 y K26 de la vía Villavicencio – Puerto López

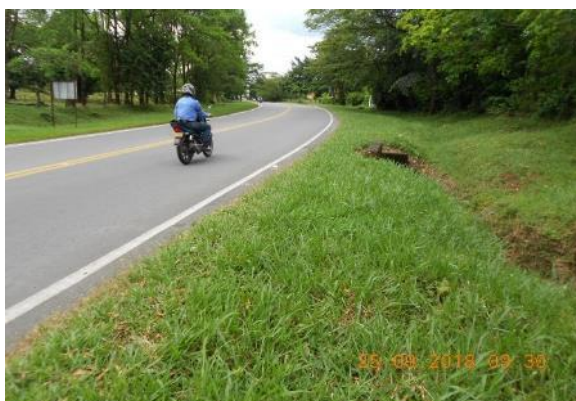
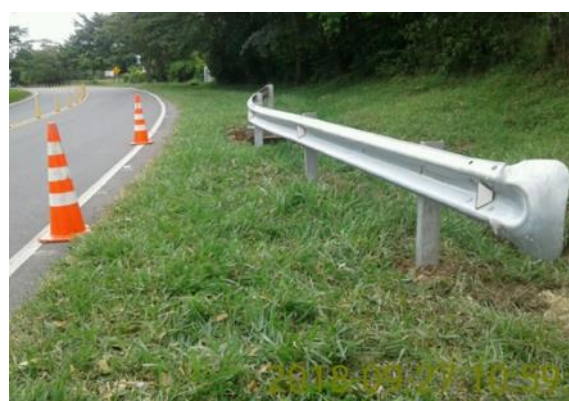
Instalación y reposición de 76 tramos de defensa metálica y 99 postes, con una longitud total de 290 metros lineales; además se hizo el mantenimiento de 55 tramos de defensa consistente en rectificación del alineamiento horizontal y vertical. Algunos tramos fueron instalados como medida de seguridad vial para para protección a usuarios de caída a cuerpos de agua profundos.

K8+800 al K9+200 Villavicencio – Granada sector curva del Ocoa. Blindaje de encole de alcantarilla.

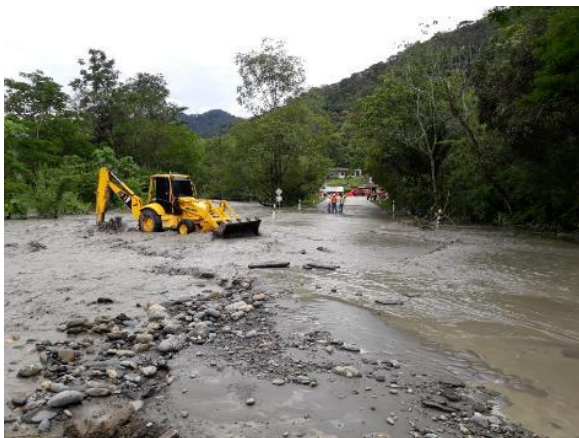
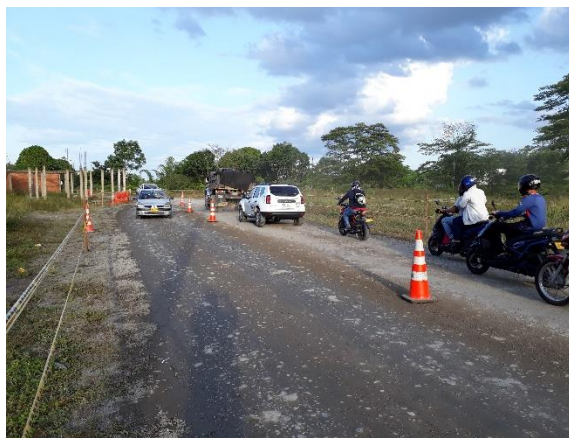
- **Inundación variante Guayuriba:** fuertes y constantes lluvias en la noche del 26 y mañana del 27 de agosto 2018 causaron la creciente súbita del río Guayuriba; se rompieron los jarillones de la margen izquierda aguas abajo del puente nuevo trasvasándose el río al predio de Cemex e inundando la vía en el sector de la variante Guayuriba. La oportuna acción de la Concesión evitó la interrupción de tráfico debido a que se habilitó el desvío alternativo construido en 2017 por la vía antigua para atender la emergencia que se presentó en ese año. El 28 de agosto de 2018 se reestableció el paso por la vía nacional.

Variante Guayuriba, Villavicencio - Granada: maquinaria de la Concesión trabajó en las labores de limpieza de drenajes (izq). El tráfico de desvió por la vía alterna adecuada en 2017 (Der)

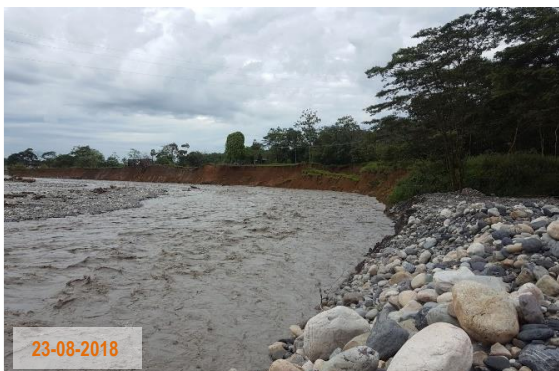
- **Amenaza de pérdida de banca en el K18+200:** ante la amenaza de pérdida de banca por el proceso erosivo del río Guayuriba, la Concesión dispuso de dos retroexcavadoras para acomodar el material del río y cortar el brazo que estaba causado la afectación sobre el talud de la vía nacional; de igual forma se

lanzaron 350 m<sup>3</sup> de gavión para proteger y mitigar el efecto erosivo. Los trabajos realizados permitieron detener el proceso de socavación y mantener estable el talud próximo a la vía.

Área de afectación de ribera derecha por ataque del río.

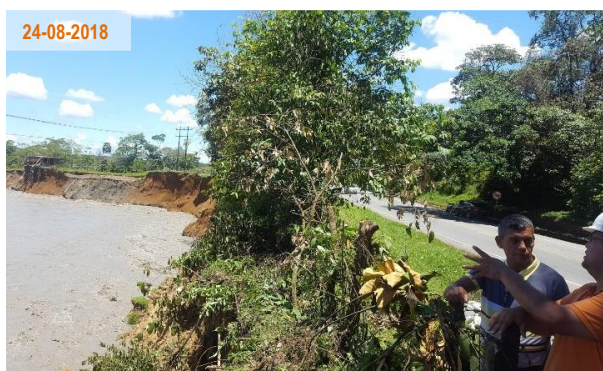
Proximidad a la vía nacional que comunica al sur del departamento.

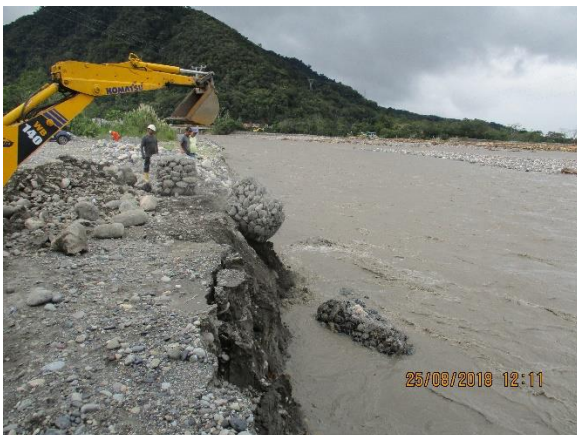
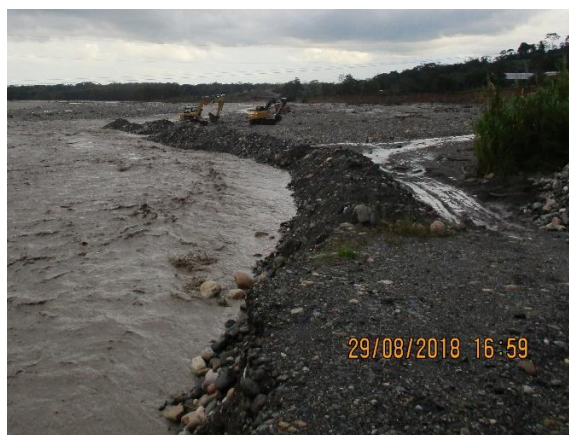
K18+200 Villavicencio – Granada; trabajos adelantados para mitigar el efecto erosivo en el talud izquierdo

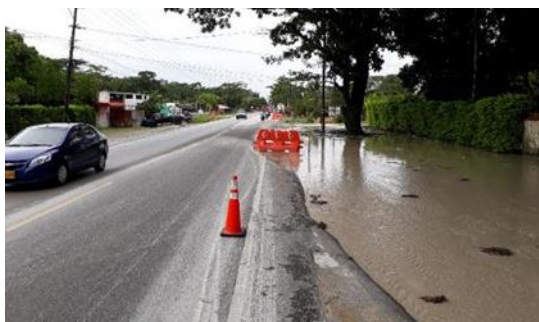
- **Desbordamiento río Guamal:** fuertes lluvias del 26, 27 y 28 de agosto de 2018 provocaron la creciente del río Guamal inundando predios adyacentes hasta llegar a los accesos al caso urbano del municipio de Guamal en el K36 y K38 de la vía nacional; se señaló el área afectada y se controló el tráfico mientras el nivel del agua bajó y se reestableció el tráfico.

K36+450 (cruce Las Mulas), inundación de calzada.

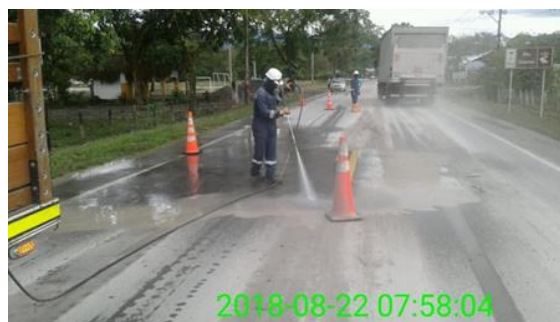
K38+850 al K39+200 (Cancha sintética), trabajos de limpieza luego de la inundación de calzada.

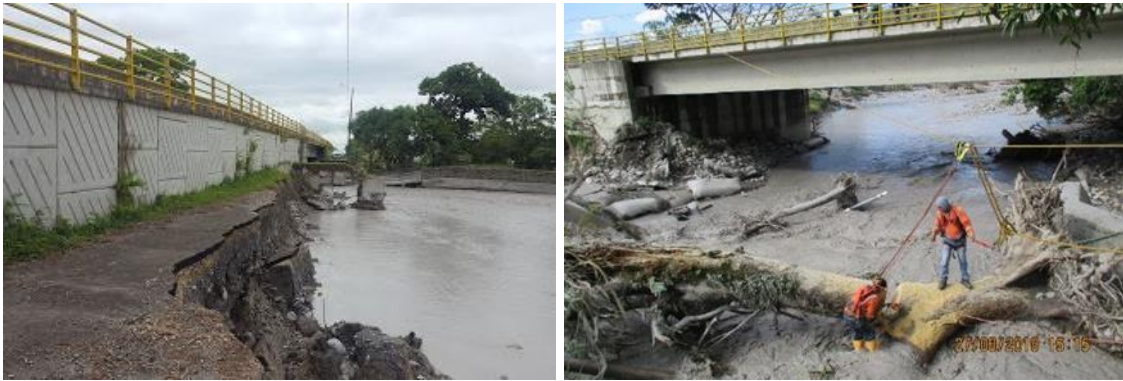
- Amenaza pérdida de terraplén de acceso del puente Caño Negritos en el K39+446:** el aumento del caudal del río Guamal y su trasvase al Caño Negritos produjo inundaciones y crecientes que provocaron la socavación lateral de la ribera izquierda aguas arriba del puente nuevo y la pérdida de material de la franja que conformaba la zona adyacente al acceso sur. Con el fin de mitigar la socavación y controlar la estabilidad del acceso la Concesión dispuso de maquinaria para encauzar el río y realizar la protección del acceso al puente.

K39+446 Caño Negritos: socavación lateral de la ribera izquierda aguas arriba del puente nuevo y la pérdida de suelos de la franja que conformaba la zona adyacente entre al acceso sur y el cauce del caño; actividades de retiro de material vegetal represado en el cauce bajo el puente.

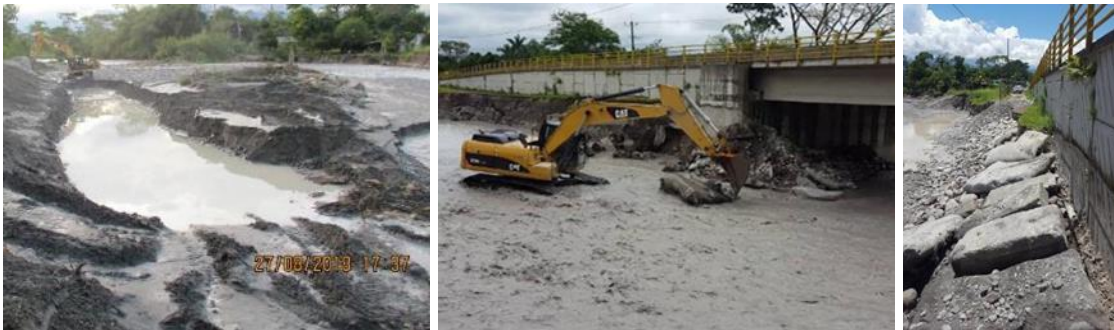
K39+446 Caño Negritos: actividades de canalización del río y protección del material del aproche sur del puente.

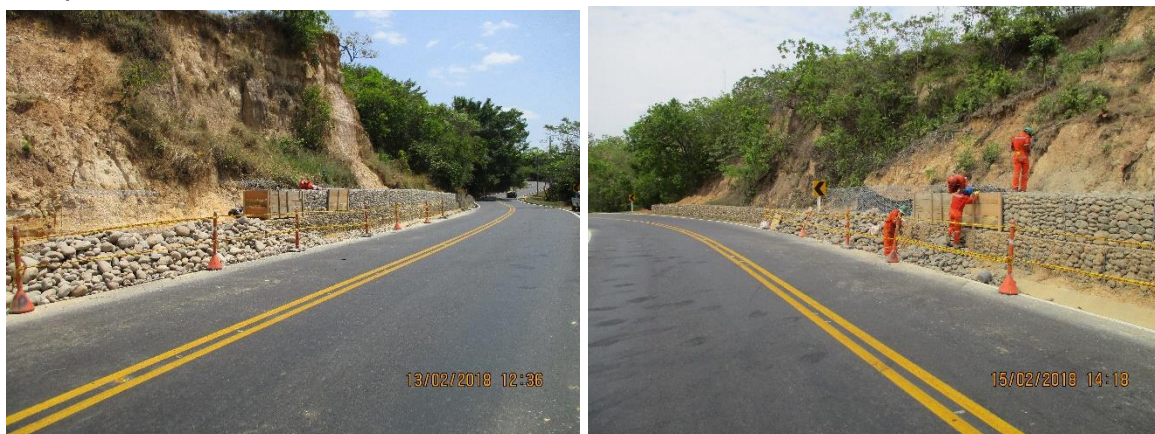
- Alto Menegua, PR6+500 al PR8+000: en 2018 se adelantaron obras para control de los deslizamientos que se presentaron el año anterior; el talud permanece estable.

**PR7+0000 Puerto López – Puerto Gaitán:** construcción de muros en gavión.

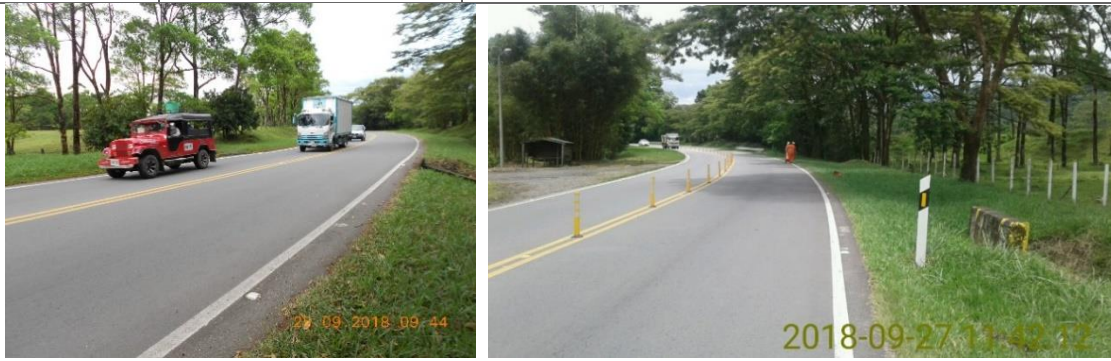
| Vía | Abcisa / Sector | Medida implementada |
|---|---|---|
| Villavicencio – Granada | K8+800 al K9+400 Curva del Ocoa | Instalación de hitos en el eje para reforzar la restricción de adelantamiento, instalación de señales verticales complementarias, instalación de defensas metálicas para protección de cursos de agua profundos, instalación de marcadores de obstáculo vertical para identificar cabezotes de alcantarilla, instalación de delineadores de corona. |

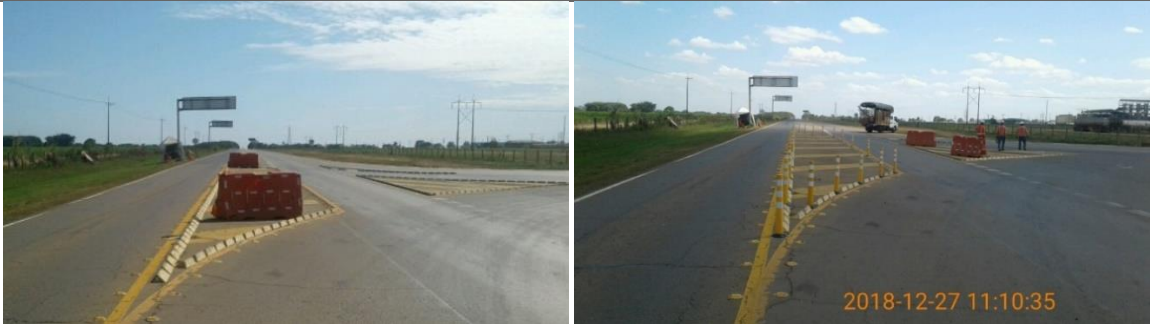
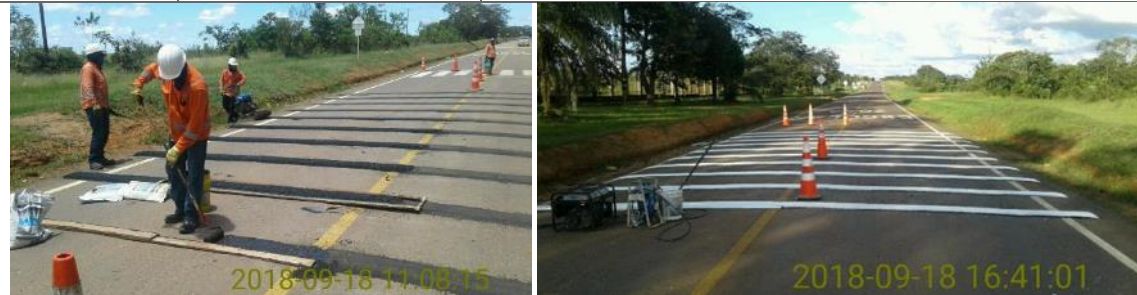
| Vía | Abscisa / Sector | Medida implementada |
|---|---|---|
| | | <p>A raíz de los trabajos de estabilización de fresado con emulsión que se realizaron para mejorar las condiciones de transitabilidad entre el PR6+0500 y el PR16+0800 del carreteable Puerto Gaitán – Puente Arimena, se evidenció un incremento de la velocidad en este sector con aumento de riesgos para la población estudiantil de la Institución Educativa Kuwei ubicada en el PR15+0200. En consecuencia, se mejoró la señalización de zona escolar y se complementó con la construcción de dos juegos de bandas reductoras de velocidad:</p> |
